드론을 활용한 시설물 상태점검 현황과 미래

A Present and Future: Facility Inspection using Drone

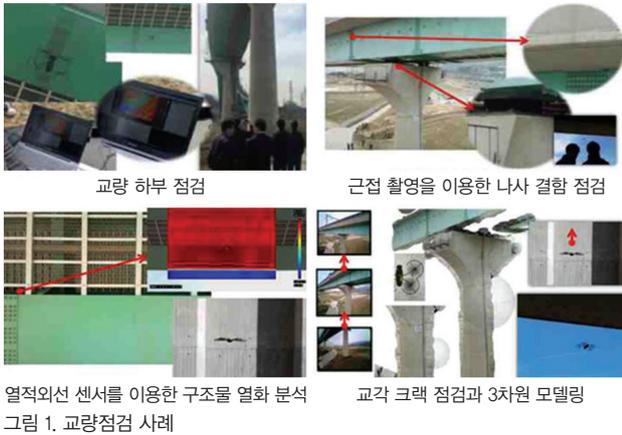
점검하기 위해서는 특수차량이 동원되어야한다. 또한 특수 차량을 운용하기 위해서는 교통통제가 필요하고, 이러한 특수차량을 이용한 육안점검은 많은 시간이 요구되어 교통체증을 유발한다(그림 1 참조).

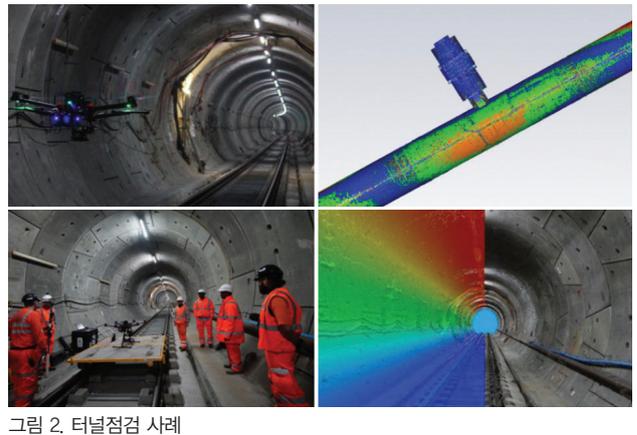
영국 Crossrail에서는 지하철 터널 유지보수에 드론을 활용하였다. 활용된 드론은 터널 및 기타 실내의 3D지도를 생산하기 위해 개발된 드론으로, 터널내부에서 위치를 측위하고, 물체 및 터널 벽과의 충돌을 피하기위해 레

이저 및 기타 센서가 장착되었다. 이 드론을 활용하여 터널 내의 시설관리, 시설검사 및 유지보수 등이 가능하며, Point Cloud와 고화질의 이미지를 상세한 3D 모델을 생성할 수 있다. 드론을 유지보수에 활용하므로써 기존에 활용하던 인력위주의 데이터 수집방식보다 훨씬 빠른 시간 안에 많은 양의 정보를 수집 할 수 있었으며, 현장(지하) 작업 시간의 감소하는 경제적인 효과를 얻을 수 있다(그림 2 참조).

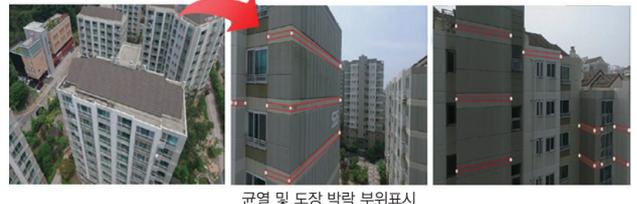
그림 3. 건물 안전진단 및 하자조사 사례

K사에서는 드론을 활용하여 건물의 안전진단 및 하자 조사를 수행해왔다. K사에서는 드론을 통해 획득한 영상 정보를 3D model로 재구성하여 건물의 기둥기 및 각종 균열을 측정하여 건물의 안전을 진단하였다. 또한 획득한 영상정보를 바탕으로 균열 및 도장 박락 등을 검사하여 건물의 하자를 조사하였다(그림 3 참조).

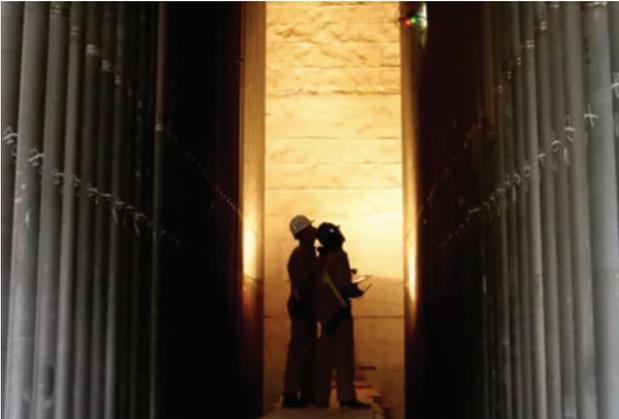
그림 4. 실내점검 사례

건물 실내의 경우, 협소하고 사람의 접근이 비교적 쉬워 드론을 활용한 실내 상태점검이 많이 이루어지고 있지 않으나, 층고가 높은 실내의 설비를 점검하는 데 활용된 사례는 있다. F사에서 개발한 드론은 협소한 지역 및 실내 상태점검시, 주변 구조물과의 부딪힘을 방지하기 위하여 보호망이 장착된 드론을 개발하였다. 원료정제공장에서 이 드론을 활용하여 수직으로 설치된 144ft길이의 파이프 상태를 점검하였고, 기존대비 비용은 75%, 시간은 85%를 절감하였다(그림 4 참조).

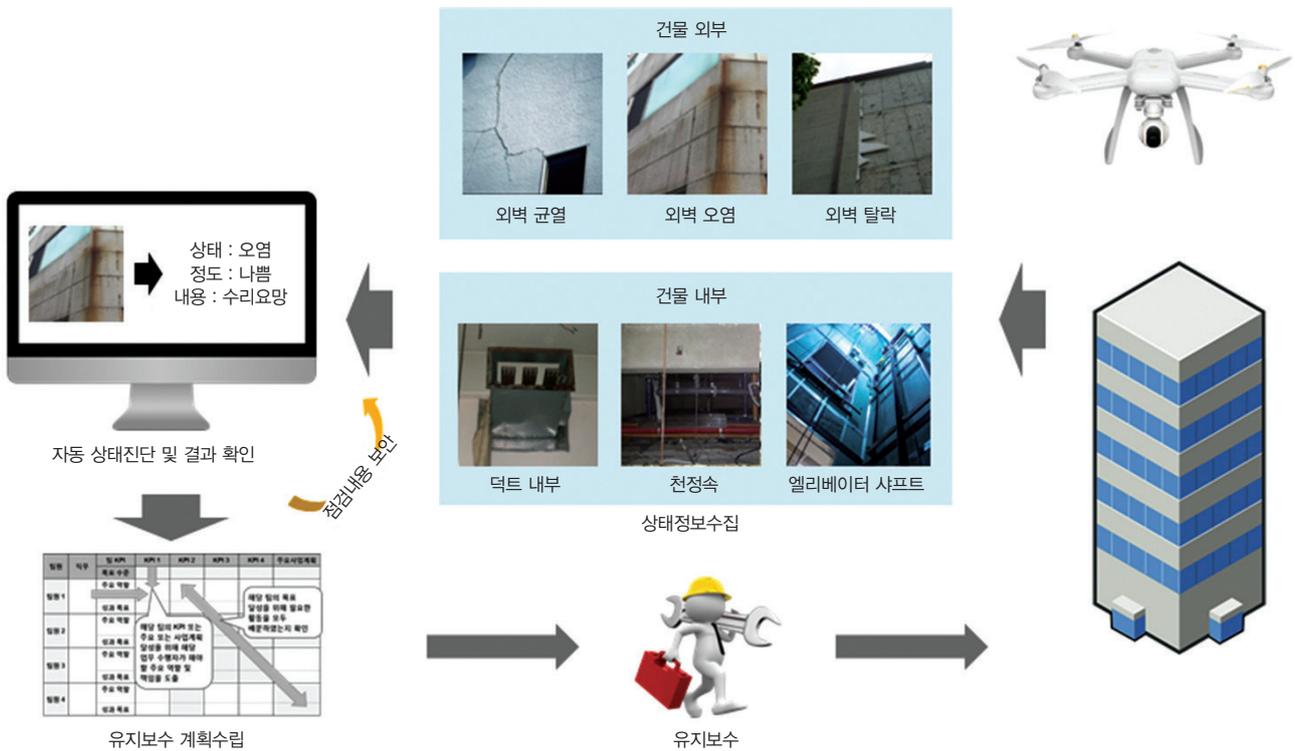
그림 5. 드론을 활용한 실내 상태점검 자동화 프로세스

이러한 위치추적기술과 상태판단에 대한 연구가 지속적으로 진행됨에 따라 그림 5와 같이 드론이 건물 내외부를 자동으로 이동하며 점검하고, 점검결과를 바탕으로 시설물 유지관리 여부를 자동으로 판단하여 시설물을 관리하는 프로세스로 기존의 상태점검 프로세스가 개선될 것이다.
